Test suite à un remplacement dans la baie switch rj45 / fibre optique d'un switch fibre défectueux :

Armoire de brassage réseau

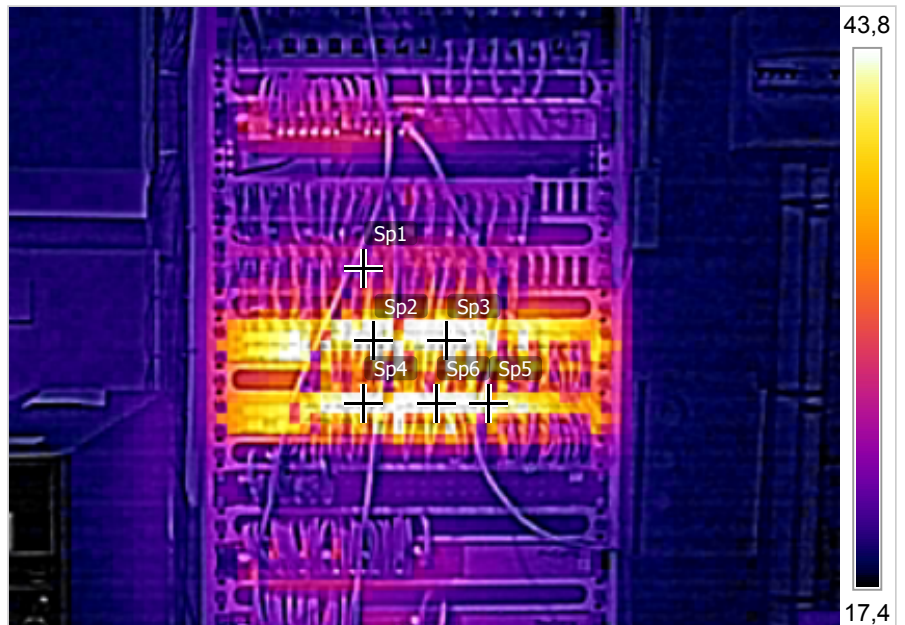
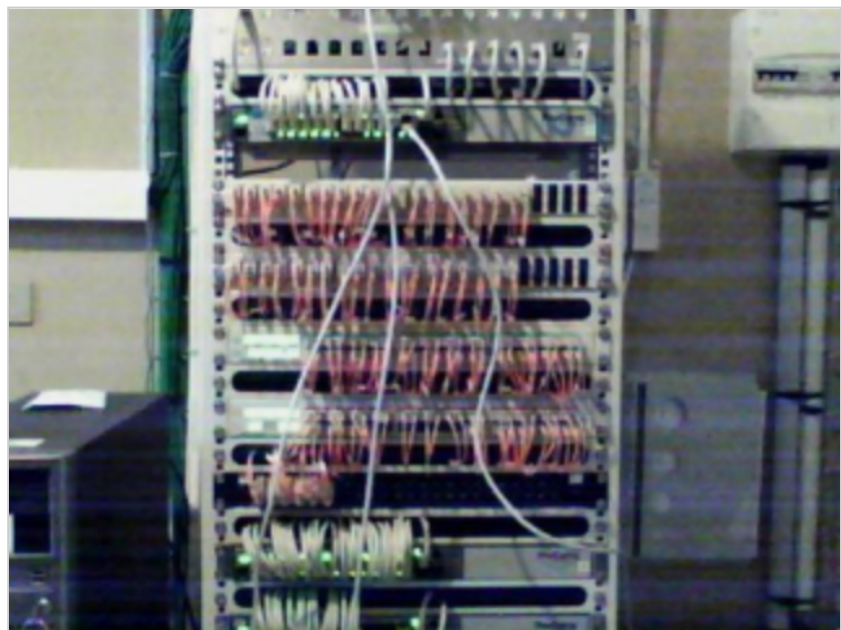
FLIR0051.jpg

Mesures °C

Sp1	26,2
Sp2	53,5
Sp3	55,1
Sp4	48,3
Sp5	44,6
Sp6	48,3

On constate une différence de température entre les boîtiers réseaux RJ45 et les boîtiers réseaux fibres optiques

sp1 - 26 ° C - rj 45 classique

sp2 à sp 6 - 50 ° C - fibre optique

- 1 - Séparer les swiches fibres optiques pour une meilleure ventilation par un vide ou une ventilation
- 2 - Installation une ventilation dans la pièce
- 3 - Fermer autour de l'armoire et climatiser l'ensemble
