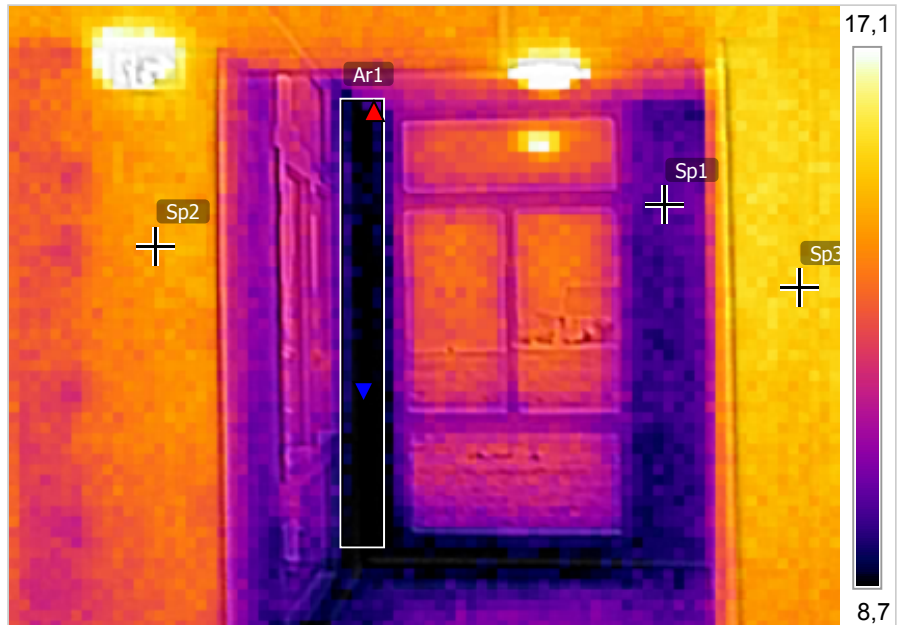
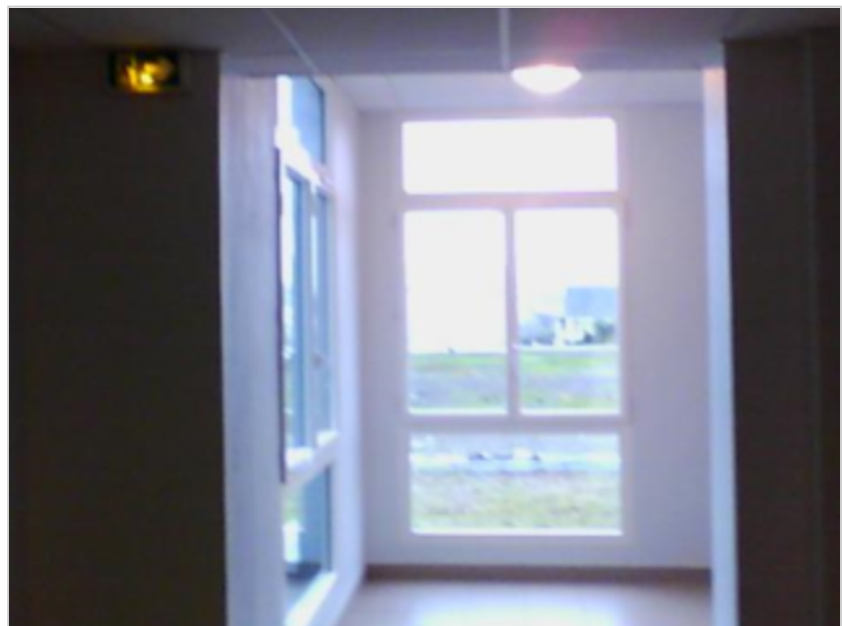
FLIR0037.jpg

Sur cette photo on observe un pont thermique entre les 2 baies vitrées face à l'ascenseur

La différence de température est de 5 degrés avec le reste des parois de l'étage

Différence de température de - 5 ° C

Déperdition de chaleur sur tout l'étage

Isolation intérieure à refaire  
 ou isolation extérieure à poser

Il est urgent de réaliser une isolation intérieure ou extérieure de cet accès ascenseur

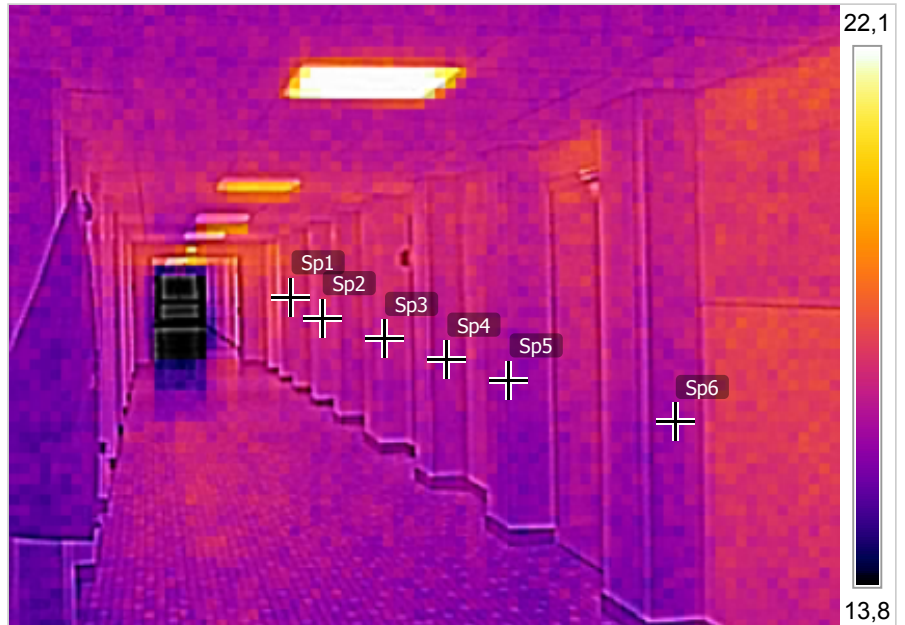
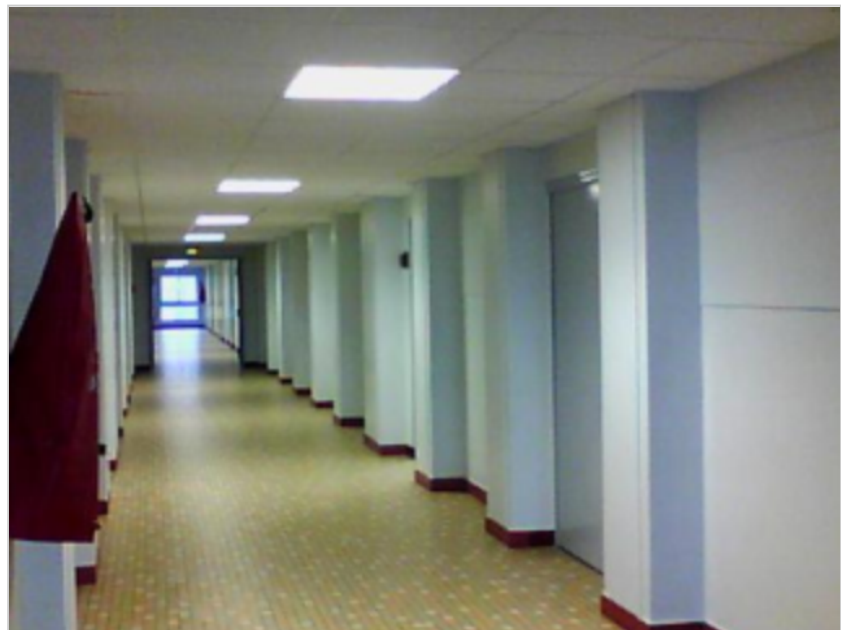
FLIR0048.jpg

Dans l'étage on distingue bien du point sp1 au point sp6 une différence de température de 1 degré.

Plus on se rapproche de l'ascenseur plus la température baisse.

Déperdition de chaleur sur tout l'étage

Perte de 1 ° C sur 10 mètres sur l'étage

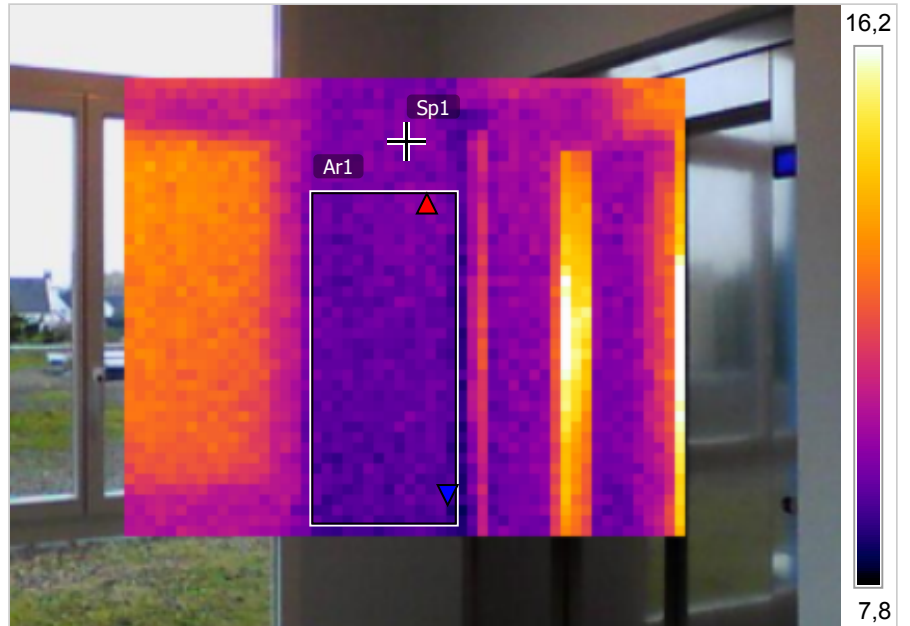
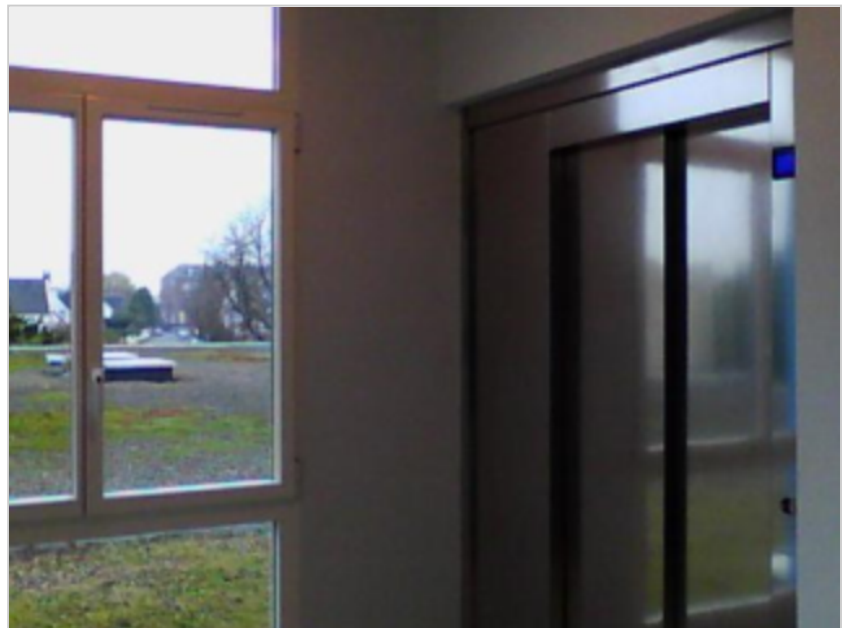
FLIR0045.jpg

Pont thermique à une moyenne de 9 °C.

Il faut poser une isolation extérieure pour corriger le pont thermique.
